# **24 OCAK 2020 $M_w$ 6.8 ELAZIĞ-SİVRİCE DEPREMİ İNCELEME VE DEĞERLENDİRME RAPORU**

**Prof. Dr. Naci ÇAĞLAR  
Dr. Osman KIRTEL  
Dr. İsa VURAL  
Dr. Yusuf SÜMER  
Dr. Ali SARIBIYIK**

**Deprem Çalışmaları Araştırma ve Uygulama Merkezi - DAMER**

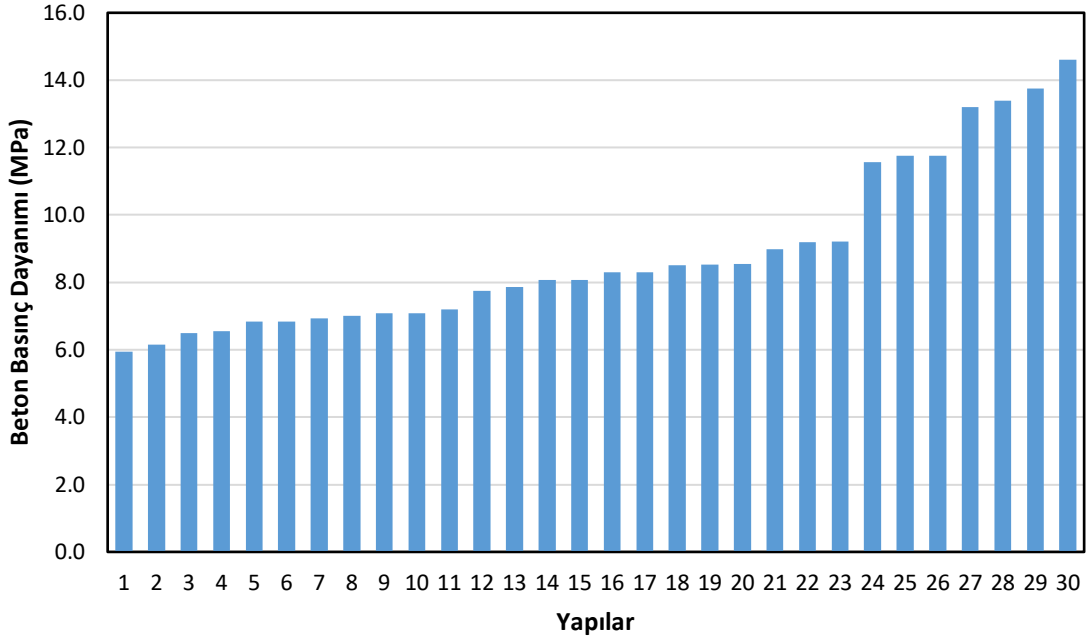
Şekil 4. 1. Karot alınan yapıların ortalama beton dayanım sonuçları

bölgelerinde C18 den düşük nitelikte beton kullanılamaz” [15], hükmünü getirmişlerdir. Deprem bölgesinde ağır hasar alan ve yıkılan binaların beton dayanımlarını yaklaşık olarak belirlemek amacıyla örneklenen 30 binadan alınan numunelerin ortalama basınç dayanımları 8MPa civarındadır (Şekil 4.1). Bununla birlikte numunelerin birçoğunun beton dayanımları, TS EN 12504-1 (2019) standardına göre değerlendirilmeye alınamayacak kadar kötü olduğu görülmektedir [16].

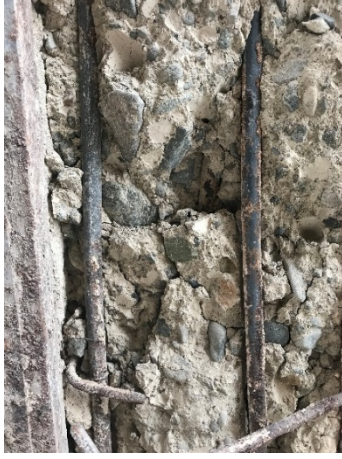
Yapılan incelemeler sonucu deprem bölgesinde beton malzemelerinin herhangi bir standart gözetilmeksizin üretimde kullanıldığı tespit edilmiştir. Depremde hasar gören yapıların hemen hemen tamamında geleneksel yöntemlerle şantiye ortamında el ile üretilen oldukça kalitesiz beton kullanıldığı tespit edilmiştir (Şekil 4.2). Betonlarda; granülometrisi oldukça kötü olan agrega, tüvanan agrega, yetersiz dozajda çimento, heterojen karışım gibi birçok olumsuz vaka gözlemlenmiştir. Betonarme kolonlar üzerinde yapılan incelemelerde beton içerisinde ahşap atık malzemeler ve 5-7 cm çapında dere agregası bulunduğu gözlemlenmiştir. Betonlarda çimento dozajının oldukça düşük tutulduğu ve betonun iyi karışmadığı, beton kırılmalarının çimento- agrega ara yüzeyinden olduğu görülmektedir (Şekil 4.2.).

a) Kötü granülometri

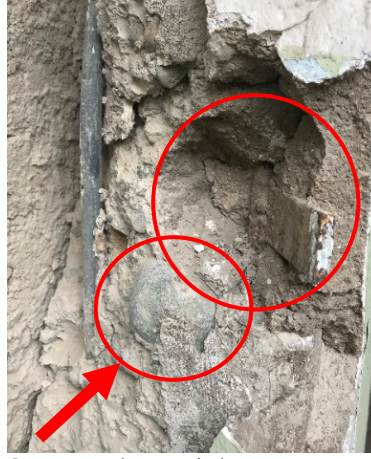
b) Granülometri dışı agrega ve zarar verilmiş kolon

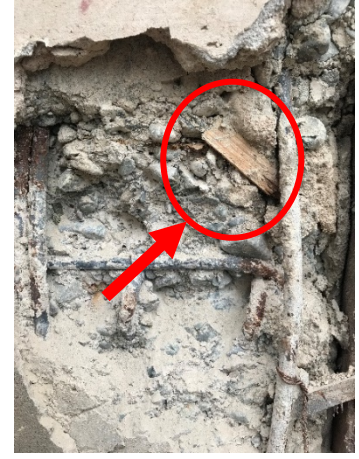
c) Yabancı malzeme (ahşap)

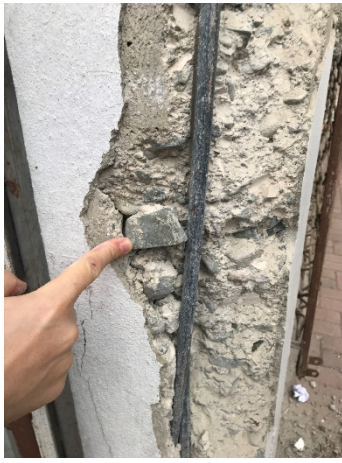
d) Granülometri dışı agrega ve yetersiz aderans

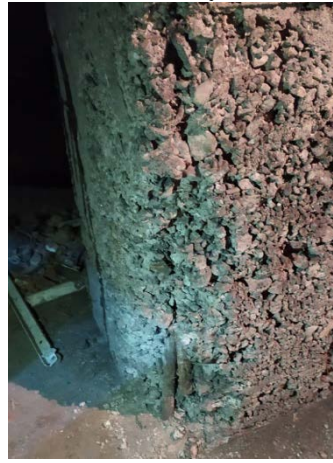
e) Kötü granülometri

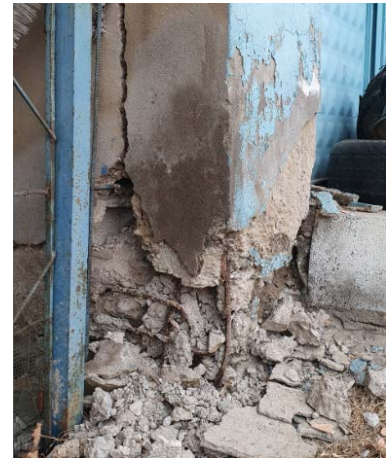
f) Kötü aderans

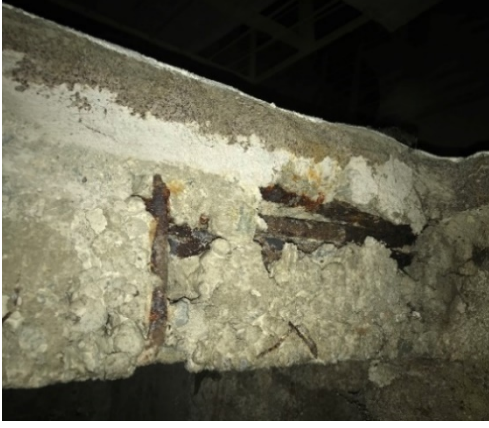
Betonun elle karıştırılması, kıvamının ve granülometrisinin uygun olmaması gibi sebeplerden giriş ve döşeme elemanlarında yeterince yerleşmemiş beton örnekleri gözlemlenmiş ve donatıların açıkta kalarak korozyona uğradığı tespit edilmiştir (Şekil 4.3). Şantiye ortamında hazırlanan beton karışımı, iyi olmayan kalıp işçiliği ve vibratörsüz beton yerleşimi ile birlikte Elazığ ve Malatya illerinde incelenen çoğu yapıda, taşıyıcı eleman betonlarında ayrışma gözlemlenmiştir.

a) Kirişte donatı korozyonu

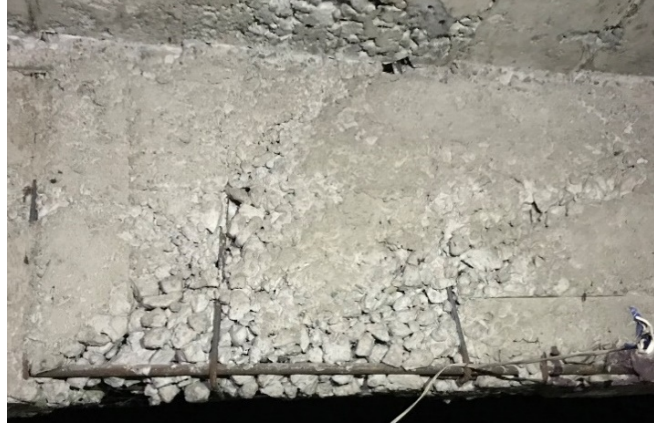
b) Kirişte iyi yerleşmemiş beton

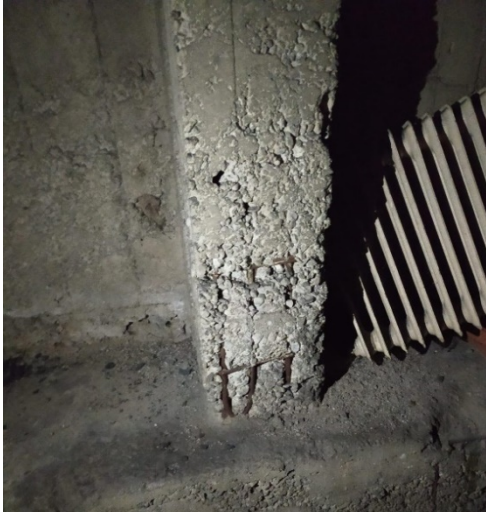
c) Kolonda iyi yerleşmemiş beton

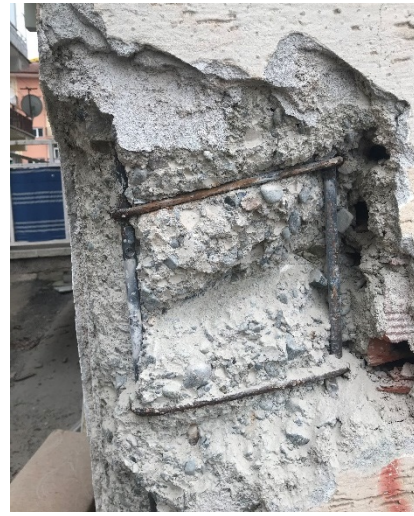
d) Yetersiz dozajlı beton

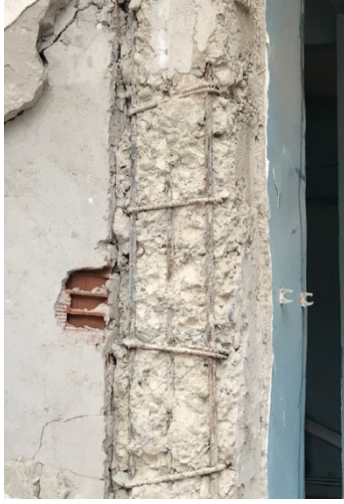
Yapılan gözlemlerde Elazığ Merkez ve Sivrice ilçelerinde ve Malatya-Pütürge ilçesinde birçok yapıda uygun etriye kullanılmadığı, kolon alt ve üst uçlarında etriye sıklaştırması yapılmadığı, kolon-kiriş birleşim bölgelerinde etriye olmadığı ve etriyelerin düzlem içerisinde yatayla açılı bir şekilde konumlandığı tespit edilmiştir (Şekil 4.5).

a) eğik etriye düzeni

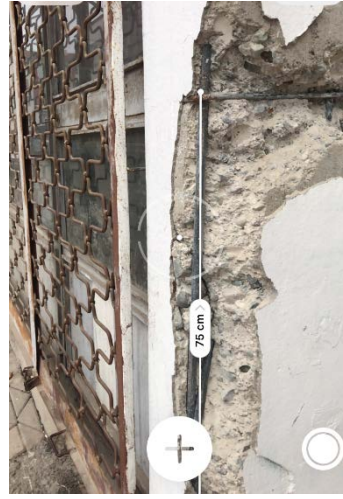
b) Sarılma bölgesinde etriye yok

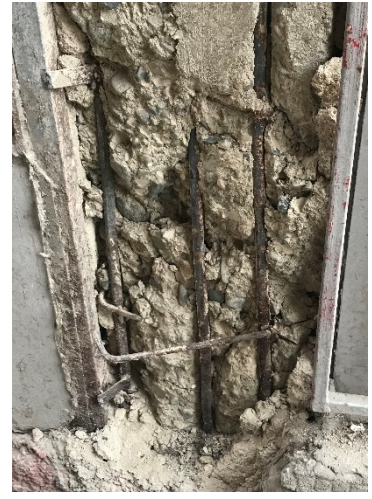
c) 90° kancalı etriyenin açılması ve yetersiz işçilik

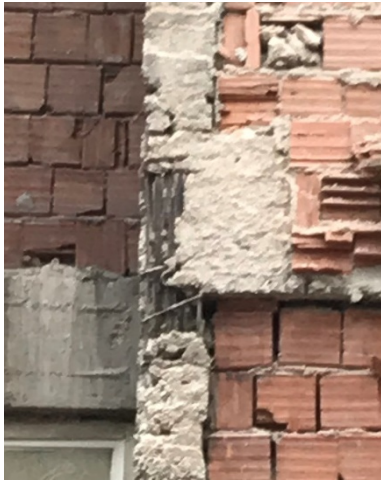
d) Birleşim bölgesi etriye yok

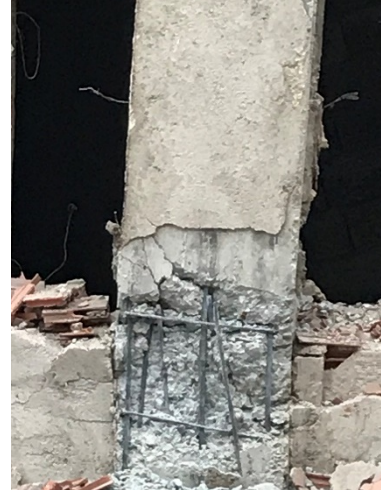
e) Birleşim bölgesi plastik mafsall oluşumu

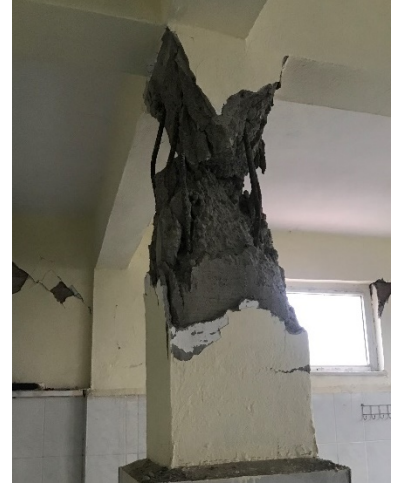
f) Etriyersiz kolon ve oluşan hasar

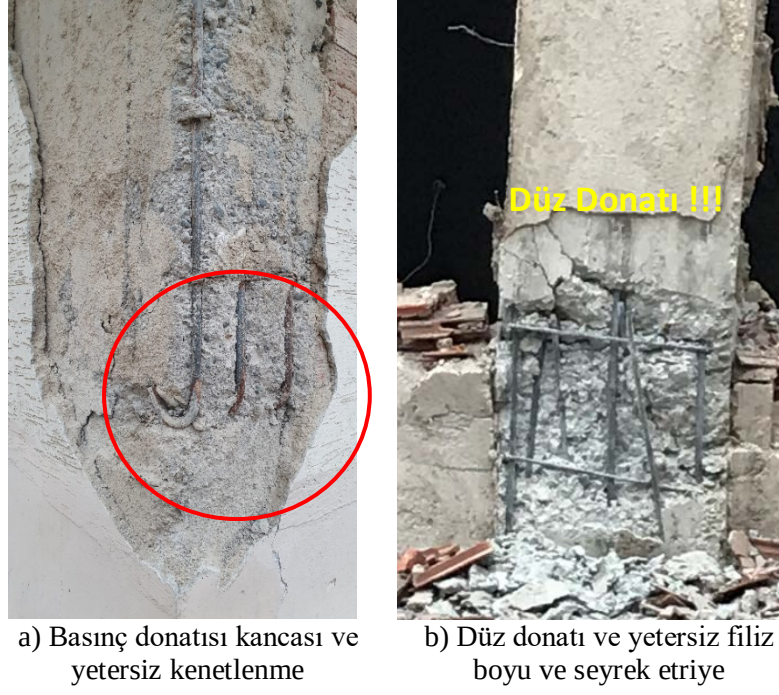
Bölgedeki yapıların birçoğunda düz donatı kullanıldığı ve basınç donatılarında kanca yapıldığı gözlemlenmiştir. Bununla birlikte kolonların alt uçlarında yeterli filiz boyu bırakılmadığı ve kolon-kiriş birleşim bölgesinde kolon etriyelerinin devam ettirilmediği tespit edilmiştir. Ayrıca betonun dökümünde beton örtü tabakasının (paspayı) sağlanamaması ve donatıların dış hava şartlarına açık kalması sonucu donatı korozyonu da gözlemlenmiştir.

Betonarme bir yapı elemanının gerektiği gibi davranabilmesi için donatının betona kenetlenmesi gerekir. Herhangi bir betonarme kesitinde, donatının öngörülen çekme veya basınç gerilmesini güvenle taşıyabilmesi için her iki yönde yeterli kenetlenme boyuna sahip olması gereklidir [13]. Deprem bölgesinde yapılan gözlemlerde yeterli kenetlenme boyunun sağlanmadığı gözlemlenmiştir (Şekil 4.7). Ayrıca donatı uzunluğunun yetmediği yerlerde TS500’de belirtilen kurallara göre bindirmeli ekler uygulanmalı ve bindirme boyunca sargı donatısı bulundurulmalıdır. Bu kuralın da yapılarda uygulanmadığı tespit edilmiştir.

Şekil 4.7. Donatı uygulama hataları

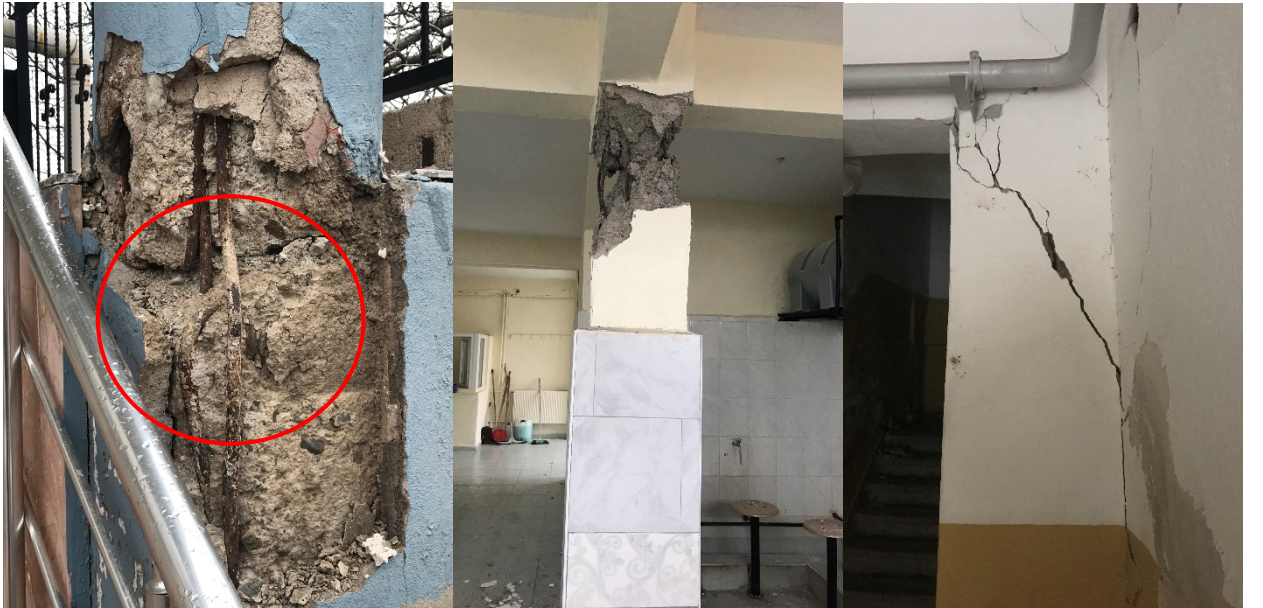
Etriye adım mesafesinin deprem yönetmeliğinde belirtilen değerlerin çok üzerinde olmasının bir sonucu olarak kesme hasarları, boyuna donatılarda burkulma, beton örtü tabakasında parçalanmalar ve eleman uç bölgelerinde plastik mafsall oluşumu da görülmüştür (Şekil 4.8).

Şekil 4.8. Etriyeyle bağlı yapı hasarları

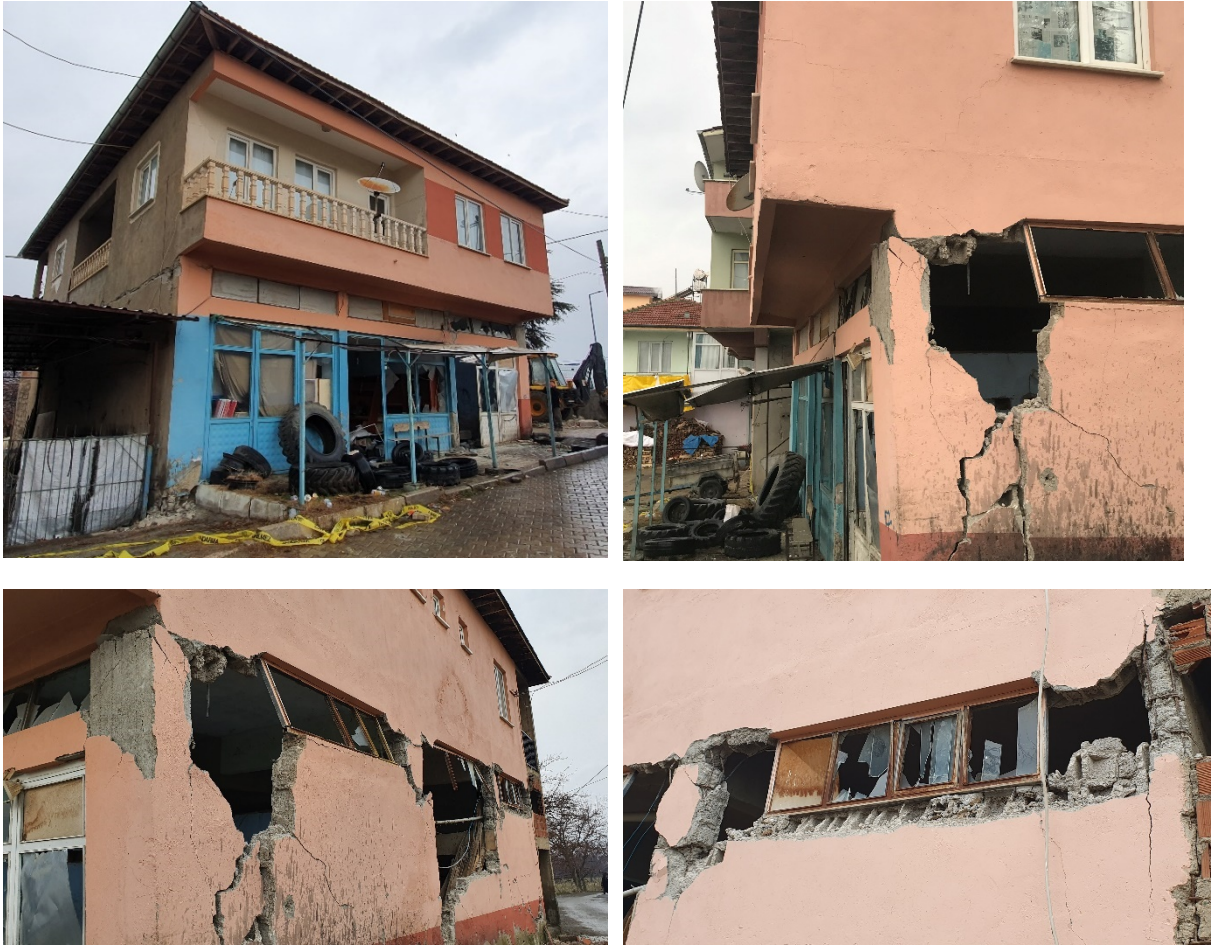
Bölgede yıkılan ve ağır hasar alan yapılar incelendiğinde özellikle mekanizma durumuna geçen yapılarda, alt katların dükkân olarak kullanılması, büyük kapalı çıkmalar, zemin katta yoğun bir şekilde bant pencere kullanılması gibi nedenlerden dolayı kolonlar, tasarımında öngörülen değerlerden daha büyük kesme kuvveti ile karşılaşmıştır. Bu öngörülmeven kuvvetler etkisinde kolonlarda kesme kırılmaları meydana gelmiş ve yapıların tamamen göçmesine neden olmuştur (Şekil 4.9, Şekil 4.10, Şekil 4.11).

Şekil 4.9. Malatya Doğanyol dükkân üstü konut bant pencere hasarı

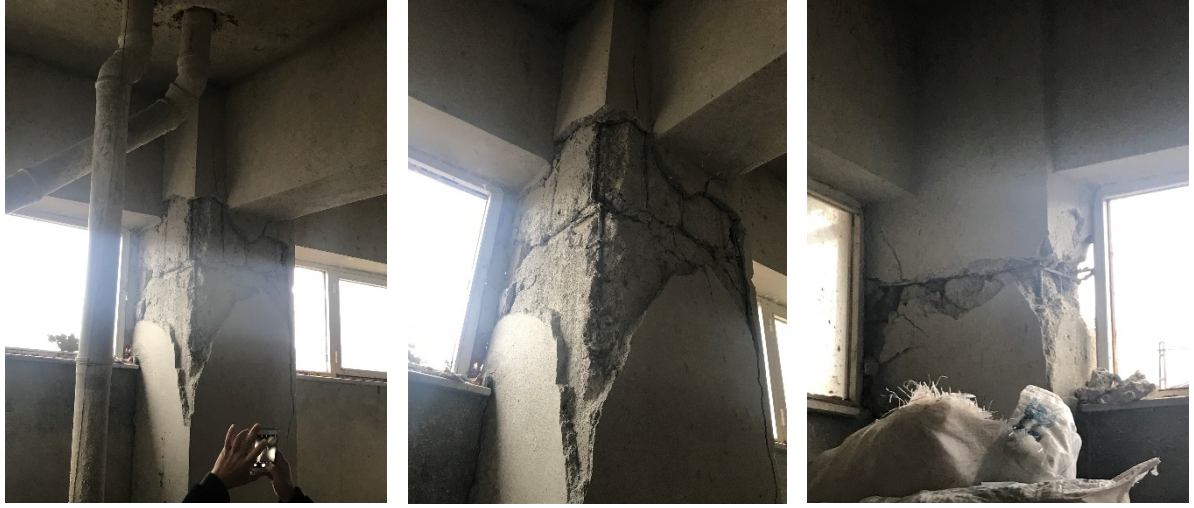
**Şekil 4.10.** Malatya Doğanyol küçük işletme (un fabrikası) kısa kolon hasarları

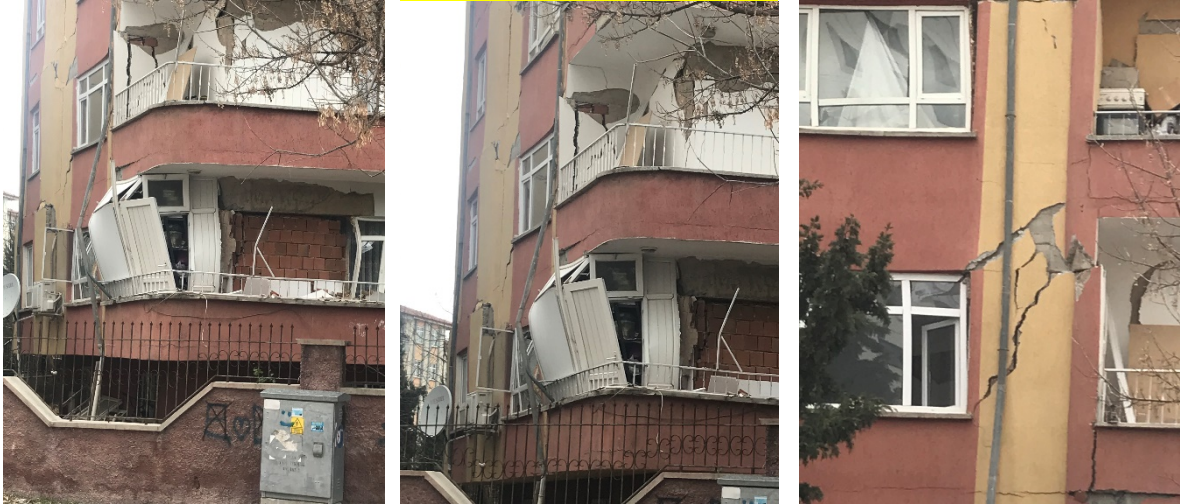
**Şekil 4.11.** Elazığ-Merkez, ağır kapalı çıkma ve yanlış taşıyıcı sistem seçimi sonrası ağır hasar

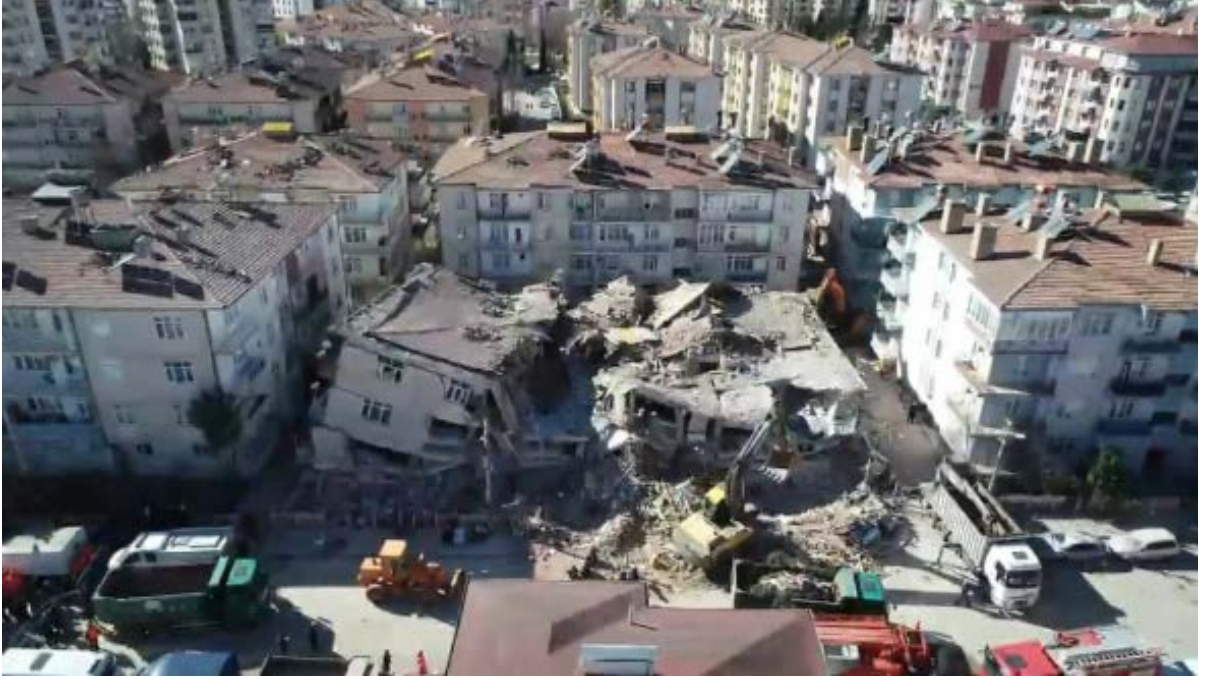
Şekil 4.12. Sürsürü Mahallesi Dilek Sitesi

Deprem bölgesinde yıkılan binalarda ilk birkaç gün arama kurtarma çalışmaları yapılmış ve kalıntılar hızlı bir şekilde olay yerinden kaldırılmıştır. Deprem bölgesinde yapılan incelemeler sırasında çöken binaların enkazı kaldırıldığı için yıkılma sebeplerine ilişkin araştırma yapmak mümkün olmamıştır. Ancak yıkılan binalarda çökmenin bireysel olarak ilgili binada gerçekleştiği tespit edilmiştir. Yani bu binaların hizasında veya yanında başka binaların deprem anında çökmemiş olması çöken binalarda büyük yapısal sorunların olduğunun kanıtı niteliğindedir (Şekil 4.12, Şekil 4.13). Ayrıca bu binalarla ilgili hayatta kalanların ifadeleri de binalarda var olan sorunları doğrulamaktadır.

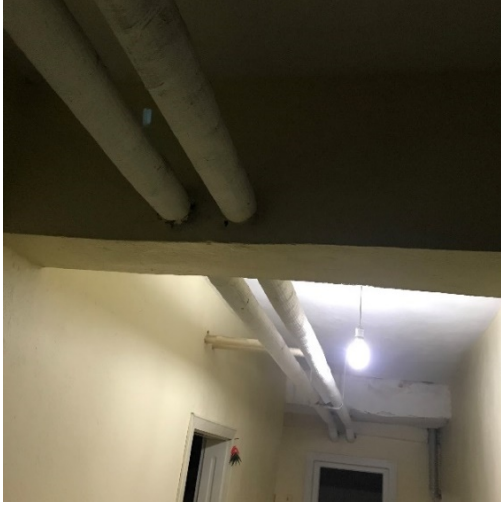
Bununla birlikte yapısal hasarların yanında incelenen birçok yapıda taşıyıcı elemanlarda tesisat borularının geçirilmesi için tahribatlar yapılmış ve taşıyıcı elemanlara zarar verildiği görülmüştür (Şekil 4.14).

a) Tesisat geçirilen betonarme kiriş

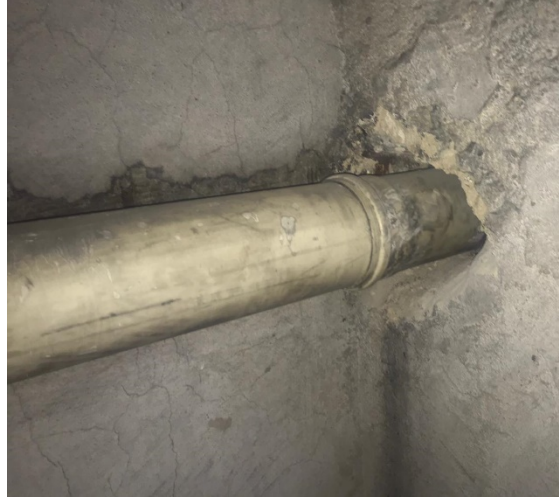
b) Tesisat geçirilen betonarme perde

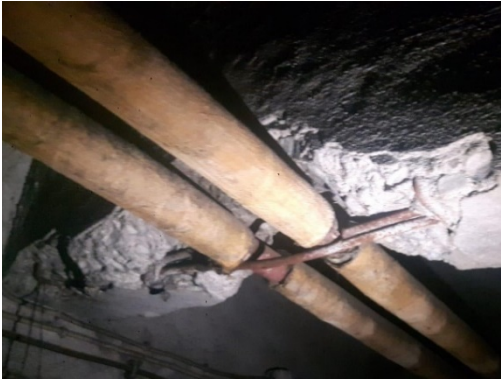
c) Tesisat geçirilen betonarme kiriş

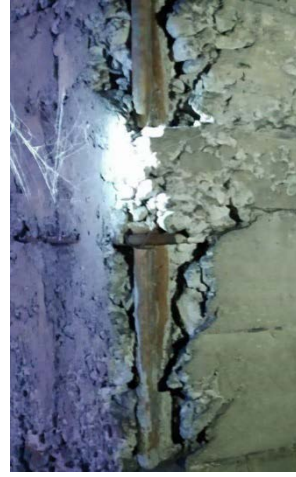
d) Tesisat geçirilen betonarme kolon

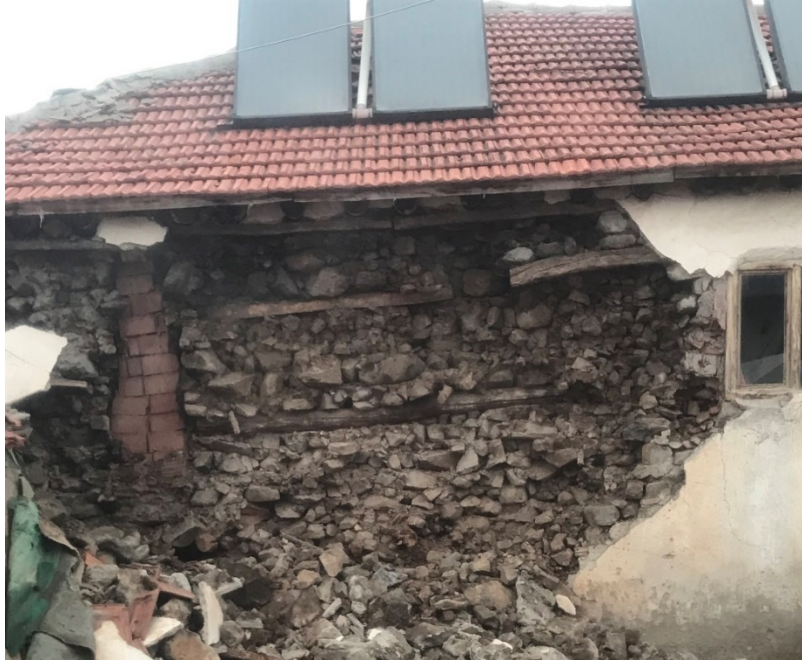
Deprem bölgesinde, taş malzemeler kullanılarak inşa edilen ve yıkılan birçok yığma yapı gözlemlenmiştir. Şekil 5.1’de moloz taş ve toprak harç kullanılarak inşa edilen bir yığma yapı görülmektedir. Yığma yapının duvarlarında, çatı ve pencere üstlerinde süreksiz ahşap yatay yatıl kullanıldığı ancak hatılların duvar kalınlığında yerleştirilmediği tespit edilmiştir. Bu nedenle ahşap hatıl kullanılmayan duvarların aynı düzlemdeki bir bölümü yıkılmıştır.

Şekil 5. 1. Duvarların aynı düzlemde bir bölümü yıkılan ağır hasarlı taş duvarlı yığma yapı örneği

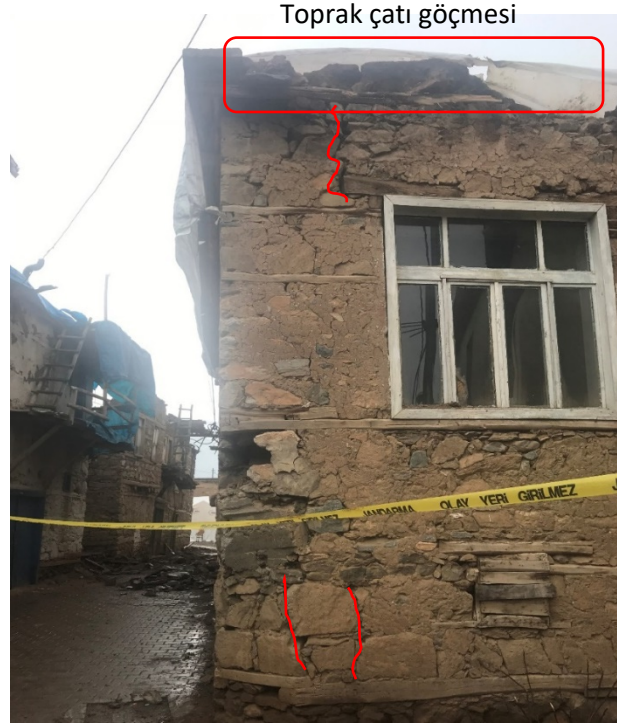
edildiği tespit edilmiştir. Hasar gören veya yıkılan çoğu yığma yapıda çatı ve kat seviyesinde duvarları kendi düzlemi içinde tutan ve komşu duvarlar ile bağlantısını sağlayacak rijit diyafram düzenlenmesine (betonarme hatıl vb) çoğu yapıda rastlanmamıştır. Bu nedenle duvarların bağımsız olarak düzlemi dışına çıkarak hasar gördüğü gözlemlenmiştir. Bu tür olumsuzluklar içeren yapılarda çatı çökmesi (Şekil 5.2), duvar devrilmesi (Şekil 5.3) veya toptan göçme (Şekil 5.4) durumları gözlemlenmiştir.

**Şekil 5.2.** Çatısı yıkılmış ve duvarları hasar görmüş taş yığma yapı örneği

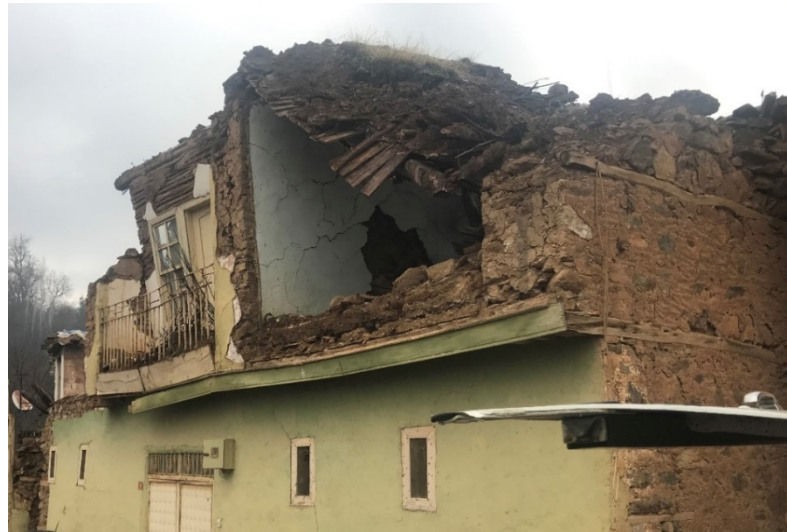
**Şekil 5.3.** Ağır toprak çatılı yığma yapı hasarı

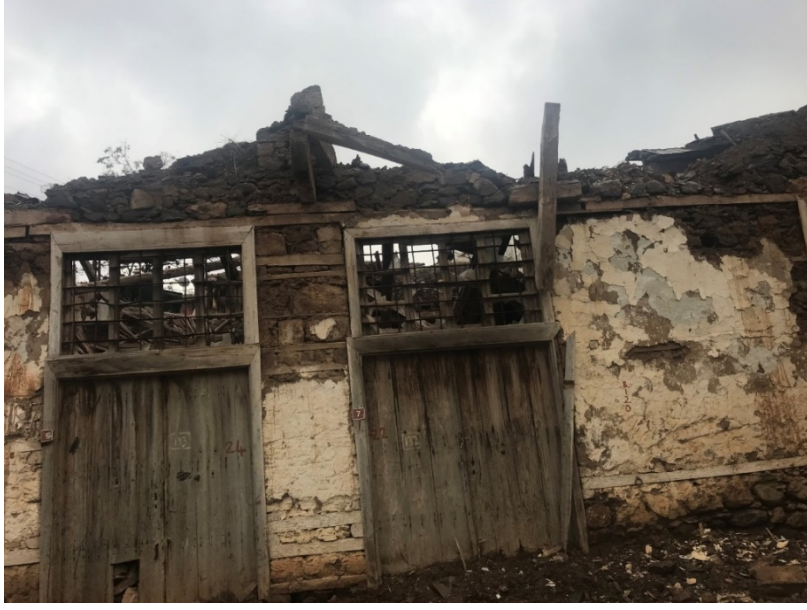
**Şekil 5.4.** Ağır toprak çatılı yığma yapı enkazı

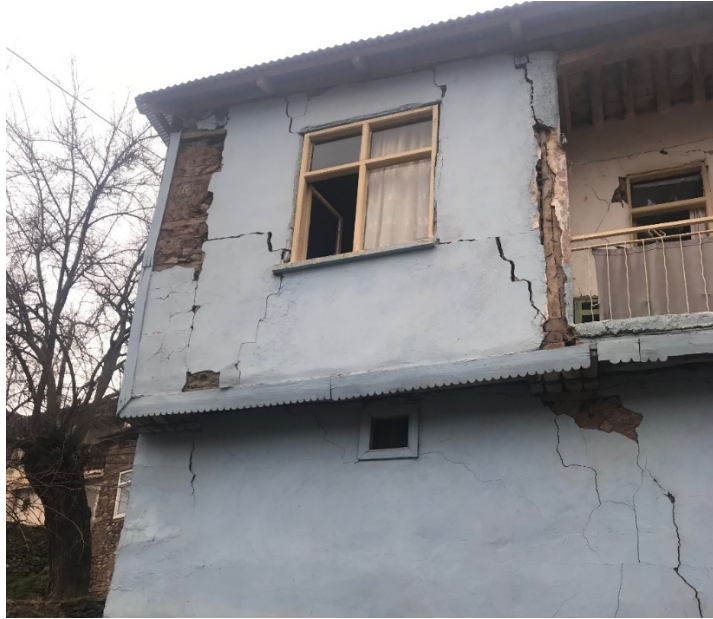
Bazı eski kerpiç yapıların çatıları ağır toprak çatı yerine ahşap oturma çatı ve oluklu galvaniz saç levha kaplama ile inşa edildiği bunun da hasarları azalttığı gözlemlenmiştir. Yapı hasar görse de yıkılmadığı gözlemlenmiştir (Şekil 5.5.). Şekil 5.5'te de görüldüğü gibi yapının çatısı ahşap çatı ve saç örtü ile inşa edilmiştir. Yapıda kat ve çatı seviyelerinde duvarları bir arada tutacak hatıl elemanın olmaması, kötü işçilik ve malzeme kullanılması duvarların hasar görmesine neden olmuştur.

**Şekil 5.5.** Ahşap oturma çatılı bir yığma yapı hasarı

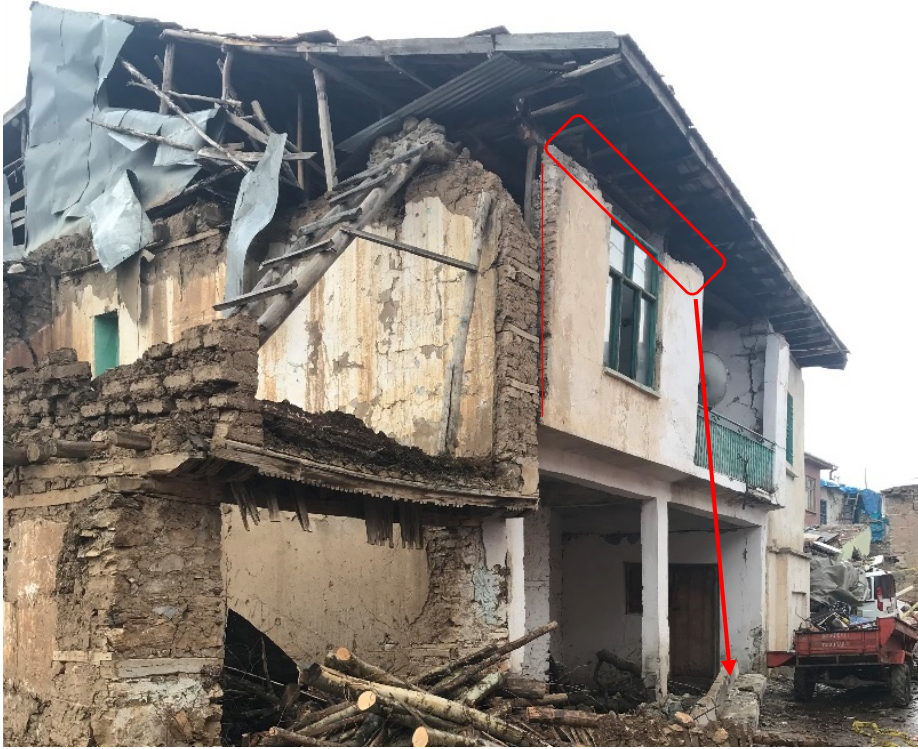
Şekil 5.6’da kerpiç yapının bitişiğinde inşa edilen yapının zemin katı betonarme olarak, üst katı ise kerpiç duvar ile inşa edilmiş ve duvar üzerinde betonarme yatay hatıl kullanılmıştır. Yatay hatıl diğer duvar hatılları ile bağlanmadığı için duvar düzem dışı hareket etmiş ve hatıl duvardan ayrılarak yere düşmüştür. Yapıda kısmen hafif çatı sistemi kullanılmış olması deprem hasarını azaltmıştır.

Şekil 5.6. Kerpiç yapı enkazı

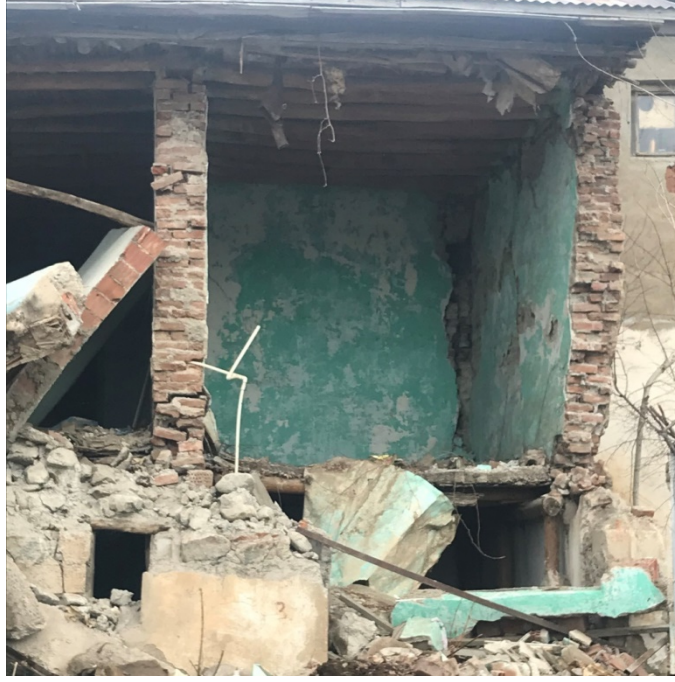
yoğunlaşmaktadır. Duvarlarda derz malzemesi olarak kireç-çimento harcı ve toprak esaslı harç kullanılmıştır. Tuğla kullanılarak inşa edilen bazı yapılarda yıkım ve duvar hasarları gözlemlenmiştir. Kısmen yıkılan bir bina duvarında harman tuğla ve yığma tuğla kullanıldığı görülmektedir (Şekil 5.7). Duvarlar yatay hatıllarla bağlanmadığı ve mesnetinin zayıf olması gibi nedenlerden dolayı yığma yapının dış duvarının bir kısmı yıkılmıştır.

**Şekil 5.7.** Yığma Tuğla ve harman tuğlalarla inşa edilen bir yapı enkazı

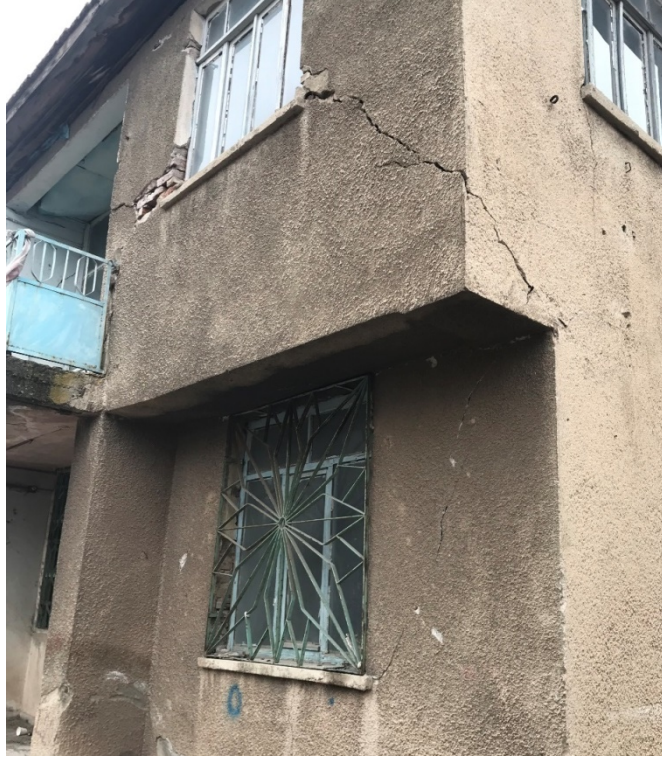
Harman tuğla kullanılarak inşa edilen iki katlı bir yapıda çıkmadan kaynaklı oturma hasarları (Şekil 5.8a) yatay derz açılmaları (Şekil 5.8b) ve kesme kırılmaları (Şekil 5.8c) gözlemlenmiştir. Kesme çatlağı oluşan bölgede kesme çatlağı boyunca derz kırılmaları ile birlikte harman tuğların da kırıldığı görülmektedir (Şekil 5.8c).

a) Çıkmadan kaynaklı oturma hasarları

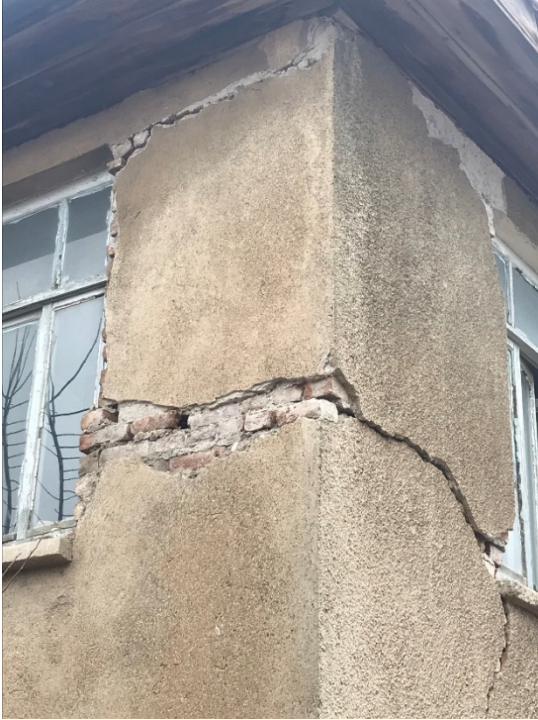
b) Yatay derz kırılması

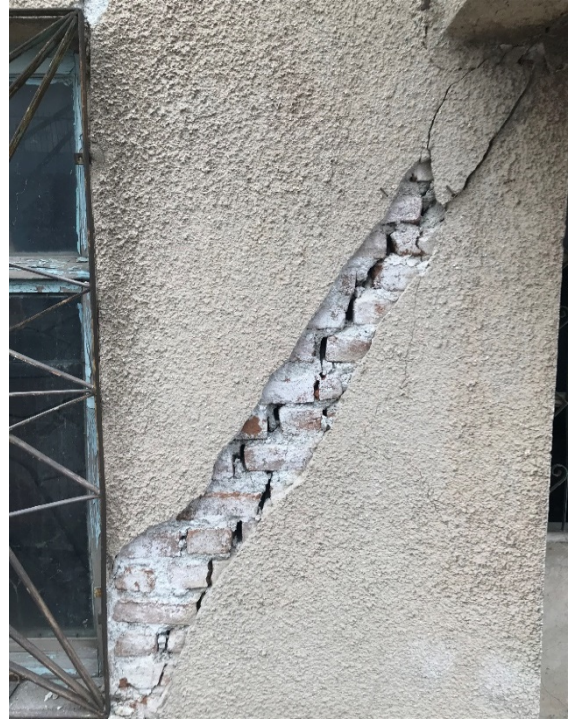
c) Yığma duvar kesme çatlağı

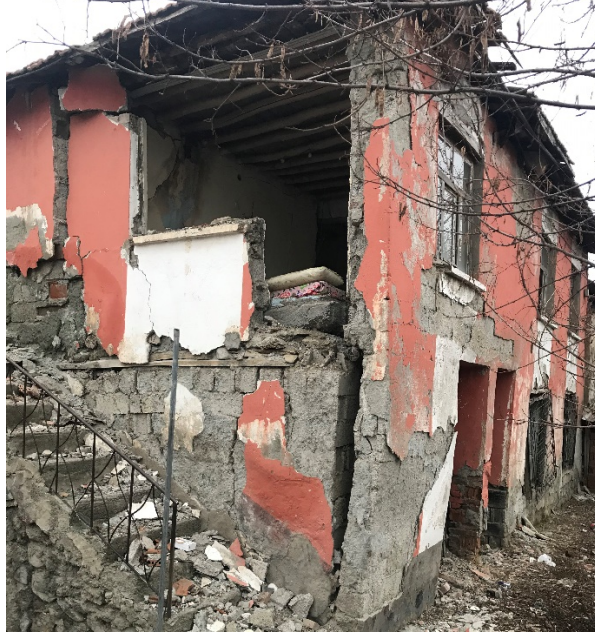
Briket ile inşa edilen ve hasar gören bazı yığma yapılara da rastlanmıştır. Briket duvarların çimento ve kireç harcı karışımı ile örüldüğü görülmüştür. Kullanılan briketin taşıma gücünün oldukça düşük olması, duvarlar kat ve çatı seviyesinde hatıllarla desteklenmemiş olması yapının depremde ağır hasar görmesine neden olmuştur (Şekil 5.8).

Şekil 5.9. Briket ile inşa edilen yığma yapı hasarı

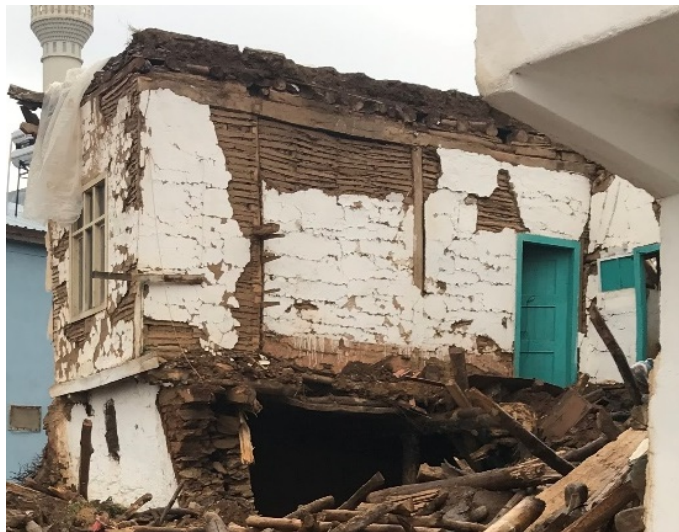
Bölgede yıkılan yapı türlerinden bir tanesi de toprak harçlı ahşap yığma yapı örneğidir. Yapının zemin kat duvarları taş ile örülmüş derzlerde toprak harcı kullanılmıştır. Zemin kat duvarlarının üzeri ahşap ile örülmüş ahşap malzeme aralarına derz olarak yine toprak harcı kullanılmıştır (Şekil 5.10).

Şekil 5.10. Yığma ahşap yapı enkazı

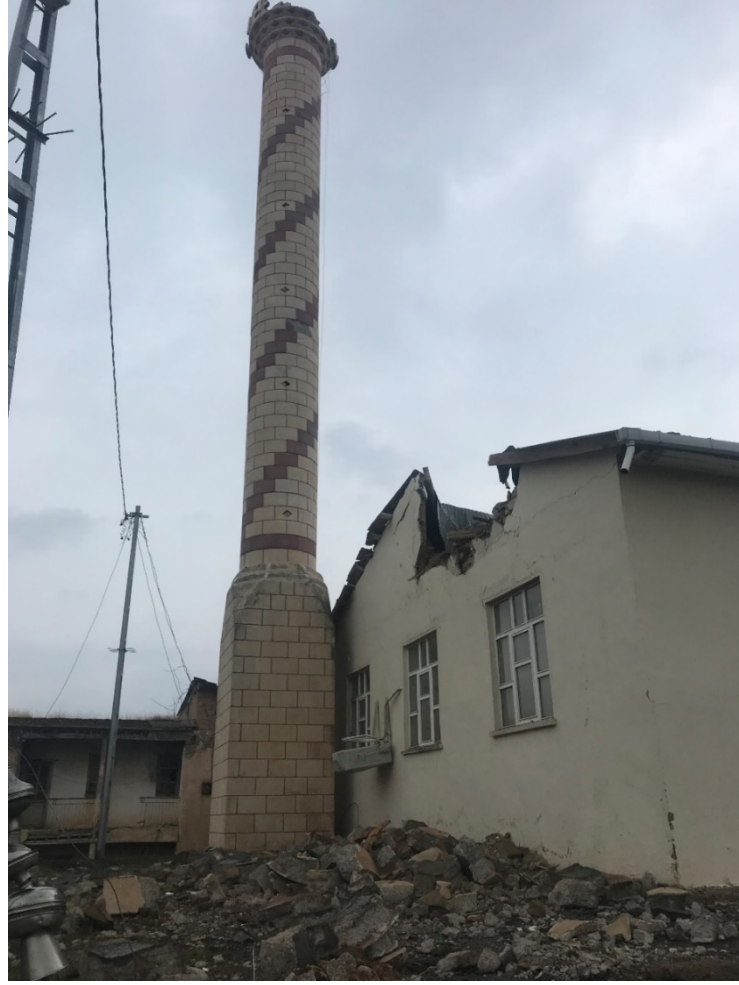
Bölgede beton kullanılarak inşa edilen cami minaresinde de hasarlar ve yıkılmalar gözlenmiştir (Şekil 5.11). Oluşan hasarların genel olarak minarenin şerefe bölgesinde kesitin zayıfladığı düzlemlerde meydana geldiği görülmektedir. Minarenin uzun olması, beton içerisinde çelik donatı kullanılmaması ve iyi bir mühendislik hizmeti görmemiş olması yıkılmasına neden olmuştur. Bunun yanında iyi mühendislik hizmeti görmüş veya yüksek yapılmamış minare yapılarının depremden etkilenmediği gözlemlenmiştir.

**Şekil 5.11.** Şerefe kısmından yıkılmış minare örneği
